## ЛАЗЕРНЕ ЗВАРЮВАННЯ ТОНКОСТІННИХ ВИРОБІВ З ВІССЮ ОБЕРТАННЯ ТИПУ ТРУБА-ШТУЦЕР ВИГОТОВЛЕНИХ З КОРОЗІЙНОСТІЙКИХ ВИСОКОЛЕГОВАНИХ СТАЛЕЙ

Юрченко Ю.В., Сіора О.В., Соколовський М.В., Гардер Д.А., Бернацький А.В.

## LASER WELDING OF THIN-WALLED PRODUCTS WITH A ROTATION AXIS OF THE PIPE-NIPPLE TYPE MADE OF CORROSION-RESISTANT HIGH-ALLOY STEELS

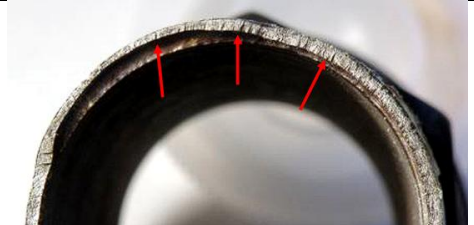
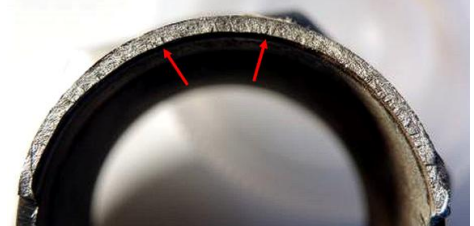
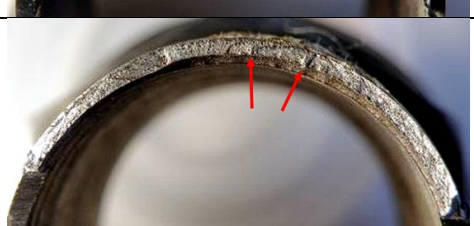
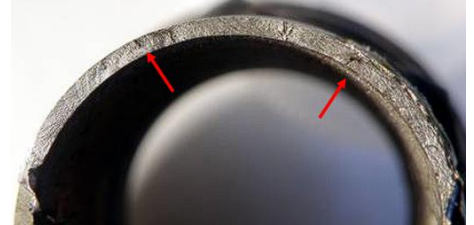
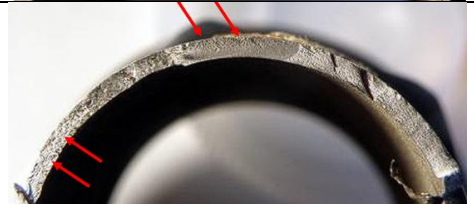
## Зовнішній вигляд зламів розкритих тріщин зразків

Під час аналізу будови зламів розкритих тріщин встановлено, що руйнування всіх зразків втомного характеру, з початком розвитку від лінійних осередків, розташованих в їх внутрішній поверхні, в зоні зварного з'єднання (табл. 3). Початок розвитку тріщин на зразках №№1, 2, 3, 4 походить від лінійних осередків, розташованих біля їхньої внутрішньої поверхні, в зоні зварного з'єднання. На зразку №5 виявлено двосторонній розвиток тріщини: довжиною  $\sim 12$ мм відзначається розвиток втомний від лінійних осередків біля внутрішньої поверхні за зварним з'єднанням, потім на  $\sim 13$ мм за матеріалом труби з початком від лінійних осередків біля зовнішньої поверхні зразка.

Під час візуального огляду виявлено, що руйнування всіх зразків відбулося по зварному з'єднанню (табл. 2). При цьому на зразках №№1, 3 тріщина поширюється через зону зварювання. На зразку №5 розвиток тріщини зі зварного з'єднання переходить у тіло труби. Довжина тріщин становить: на зразку №1 –  $\sim 45$ мм; на зразках №№2, 4 –  $\sim 30$ мм; №3, 5 –  $\sim 25$ мм. (табл.2).
